## Wohnhaus Fersenbruch 38/40

Inventar-Nr. 431

Denkmallisten-Nr. A 342

Das Wohnhaus Fersenbruch 38/40 in Gelsenkirchen-Heßler wurde 1949-1950 als Dreifamilienwohnhaus für einen Oberbeamten und zwei Steiger der Schachanlage Wilhelmine Viktoria/Heßler geplant und errichtet.

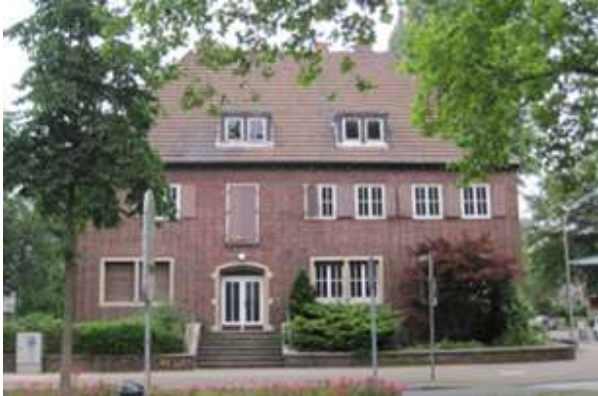
*Abb. 1: Fersenbruch 38, Teil des Hauses für einen Obersteiger der Zeche Wilhelmine Viktoria, Hauptfassade mit Eingang am Fersenbruch  
Aufnahme: 2016*

Im Inneren ist der westliche Teil des Gebäudes als Einfamilienhaus mit 5 Zimmern, Küche, Toilette und Badezimmer ausgeführt und wird vom Fersenbruch durch ein Segmentbogenportal mit zweiflügeliger Eingangstür erschlossen (Abb. 5).

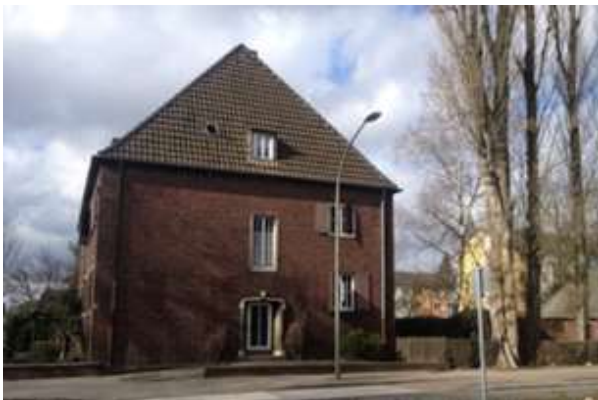
*Abb. 2: Fersenbruch 40, Teil des Hauses mit drei Etagenwohnungen für Steiger der Zeche Wilhelmine Viktoria, Eingang an der Grimmstraße  
Aufnahme: 2016*

Der östliche Teil des Gebäudes ist als Mehrfamilienhaus ausgeführt. Hier befinden sich drei Wohnungen bestehend aus zwei Zimmern, Küche, Bad und Diele. Die Wohnungen umschließen u-förmig ein mit soliden Kunststeinplatten und offener kunstgeschmiedeter Metallbrüstung versehenes Treppenhaus, das mit seinem Segmentbogenportal an der Grimmstraße liegt (siehe Abb. 2 und 6).

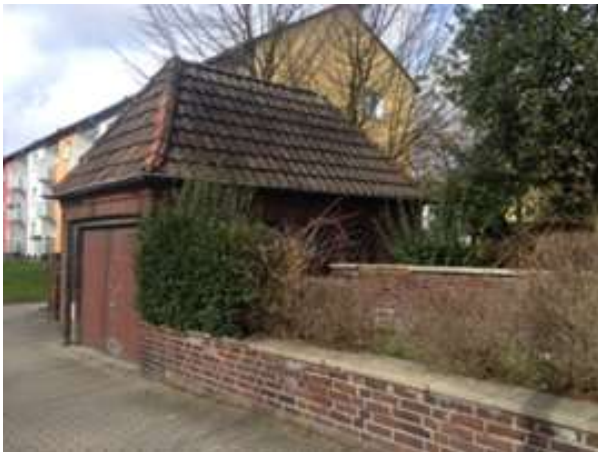
*Abb. 3: Garage  
Aufnahme: 2016*

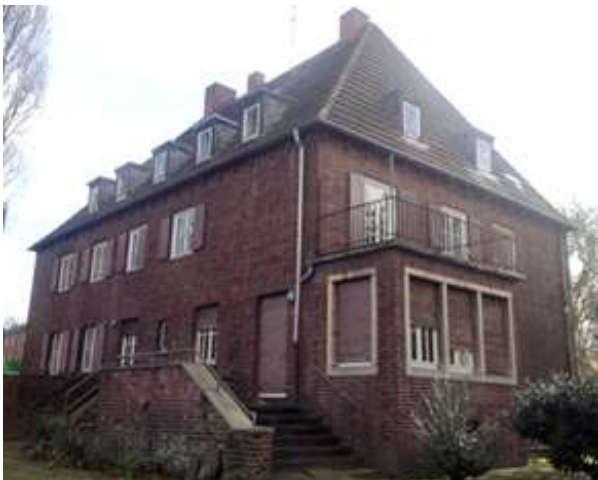
*Abb. 4: Erker und Terrasse  
Aufnahme: 2016*

Wie viele seiner Vorläufer der 1920er und 1930er Jahre besaß das Haus Nr. 38 eine am Speisezimmer liegende Gartenterrasse mit Bruchsteinplatten gepflastertem Vorplatz sowie entsprechender Zuwegung von der Garteneinfahrt
